Zwei romanische Portale im Mittelpunkt einer Exkursion

Förderkreis Romanisches Portal Naundorf

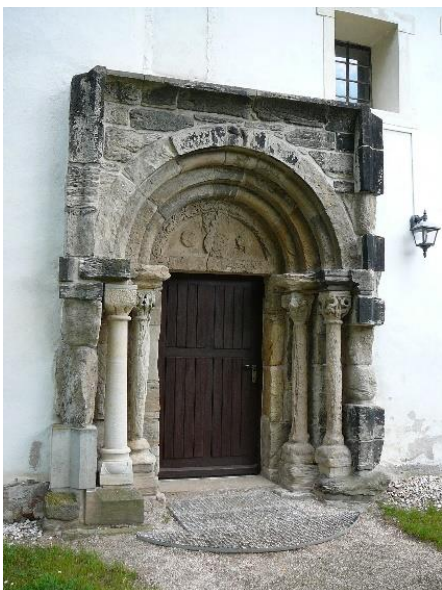
In Hayna berichtete Herr Gläser als Bildhauer und Verantwortlicher für die Restaurierung vor dem Portal über den im Jahre 1997 vorgefundenen Zustand und die durchgeführten Arbeiten. Die Säulen waren bereits im Museum gelagert worden und Pflanzen wuchsen aus den

Fugen. Nach der Sicherung und Festigung der vorhandenen Steine und Fugen erfolgten Steineränzungen

Drei der eingelagerten Säulen konnten nach der durchgeführten Festigung mit Kieselsäureester wieder aufgestellt werden; zur Herstellung des ursprünglichen Erscheinungsbildes wurde eine vierte Säule in romanischer Anmutung aus Sandstein neu gefertigt und mit eingefügt. Nur an den Kapitellen der erhaltenen Säulen ist die ursprüngliche qualitativ gute Steinmetzarbeit noch erkennbar. Vorerst ist der Verfall gestoppt, aber da ein Wetterschutz nicht vorhanden ist, kann die Verwitterung nicht für immer aufgehalten werden. Der anwesende Herr Schulz, ein Einwohner von Hayna, hatte auch den Besuch des Kircheninneren ermöglicht; bei Kontrollbegehungen beobachtet er regelmäßig den Zustand von Portal und Kirche. Nach den Besichtigungen und Erörterungen in Hayna fuhren die Teilnehmer der Veranstaltung nach Naundorf. Hier wurden sie vor dem Beginn der Gespräche über die Restaurierung des Portals von fleißigen

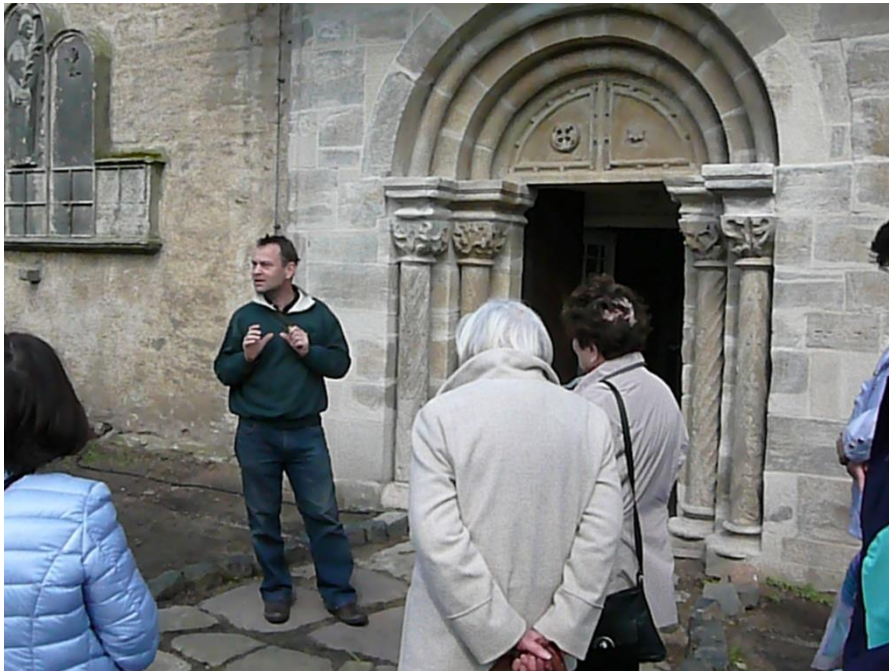
Die Bedingungen für die Restaurierung des romanischen Portals in Naundorf boten ein anderes Erscheinungsbild. Die Verwitterung des Sandsteins war bei Restaurierungsbeginn nicht so weit fortgeschritten, auch dank eines über viele Jahre unansehnlich gewordenen aber bis zur Restaurierung wirkungsvollen provisorischen Schutzdaches.

Der Steinrestaurator, Herr Albrecht, nahm im Schutze eines Foliendaches über dem vom Förderkreis bereitgestellten Baugerüst die wesentlichen Schritte der Restaurierung im Jahre 2017 vor. Anhand seiner Bilder und Erläuterungen konnten die Anwesenden Einblicke in die Arbeiten zur Entsalzung, beim behutsamen Reinigen, bei der Festigung des Sandsteins mit Kieselsäureester und bei der Ergänzung von

verwitterten Sandsteinoberflächen mit einem speziellen Kalkmörtel erhalten. Die am Tympanon und an den Säulen festgestellten Farbreste konnten leider keiner bestimmten Zeit zugeordnet werden.

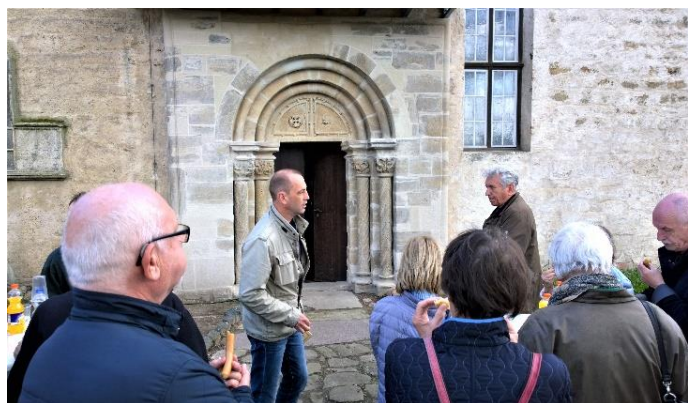
In Abstimmung mit den Denkmalschutzbehörden wurde noch im Dezember 2017 von ortsansässigen Firmen die Fertigung und Montage eines dauerhaften Schutzdaches vorgenommen, damit das Portal künftig nicht wieder von oben durch Regenwasser durchfeuchtet wird. Dank einer großzügigen Spende der Freunde der Bau- und Kunstdenkmale konnte diese Maßnahme finanziell abgesichert und verwirklicht werden.
